認證編號 CPF71526256003

## 車輛資料 Vehicle Information

## 車輛認證總結報告 Vehicle Inspection Findings

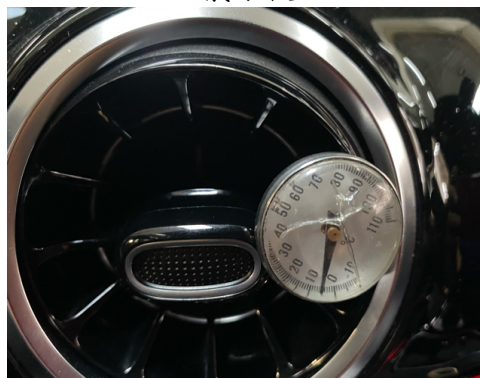
空調溫度

| 5. 前空調風速開關各段風速 | 正常 | 6. 前空調冷氣作動中央出風口溫度 | 5°C |
