認證編號 CPF71526256014

## 車輛資料 Vehicle Information

## 車輛認證總結報告 Vehicle Inspection Findings

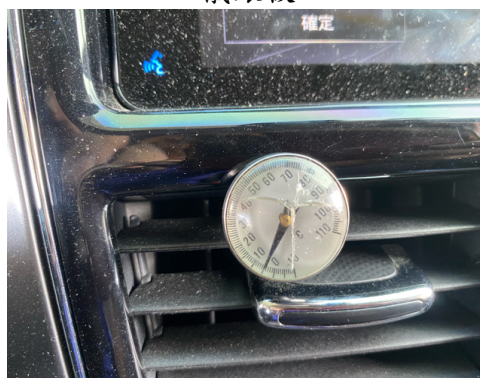
空調溫度

| 5. 前空調風速開關各段風速 | 正常 | 6. 前空調冷氣作動中央出風口溫度 | 5°C |
