認證編號 CPF71526256015

## 車輛資料 Vehicle Information

## 車輛認證總結報告 Vehicle Inspection Findings

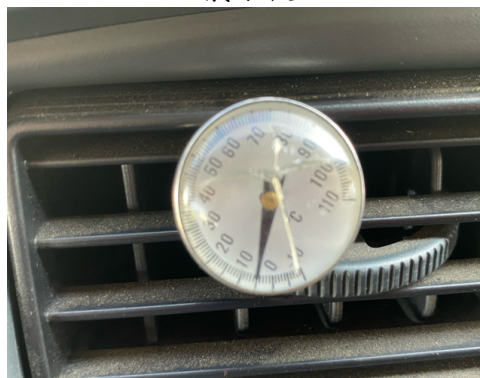
空調溫度

| 5. 前空調風速開關各段風速 | 正常 | 6. 前空調冷氣作動中央出風口溫度 | 5°C |
