認證編號 CPF71526256034

## 車輛資料 Vehicle Information

## 車輛認證總結報告 Vehicle Inspection Findings

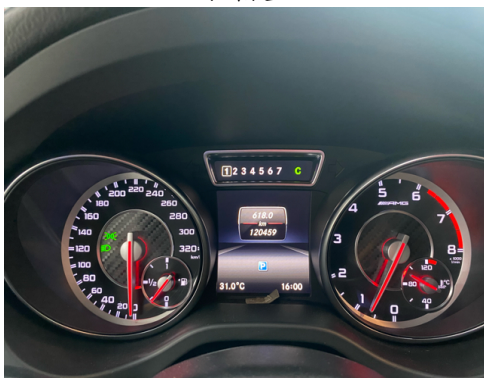
| 現況實車里程 Mileage<br>(僅揭露，不具保證效力) | 120,459 |

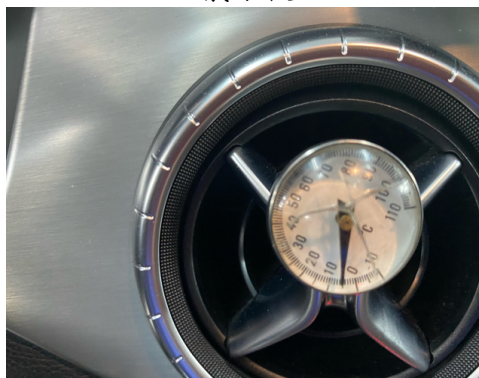
空調溫度

| 5. 前空調風速開關各段風速 | 正常 | 6. 前空調冷氣作動中央出風口溫度 | 5°C |
