認證編號 CPF71526256057

## 車輛資料 Vehicle Information

## 車輛認證總結報告 Vehicle Inspection Findings

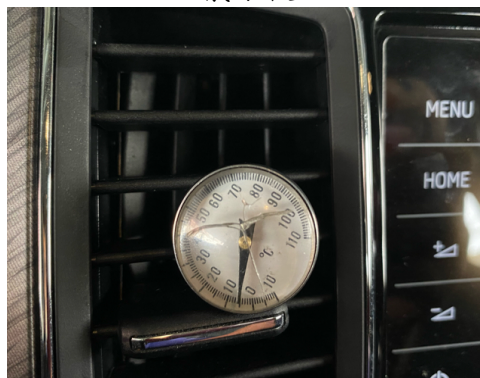
空調溫度

| 5. 前空調風速開關各段風速 | 正常 | 6. 前空調冷氣作動中央出風口溫度 | 5°C |
