認證編號 CPF71526256106

## 車輛資料 Vehicle Information

## 車輛認證總結報告 Vehicle Inspection Findings

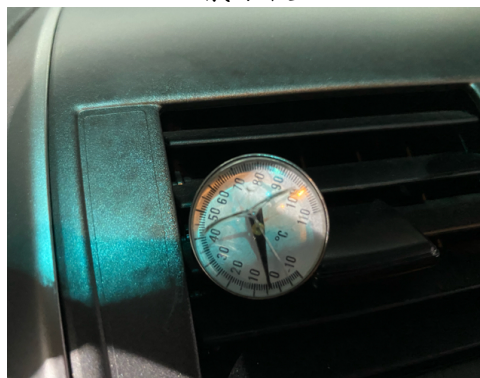
空調溫度

| 5. 前空調風速開關各段風速 | 正常 | 6. 前空調冷氣作動中央出風口溫度 | 5°C |
