認證編號 CPF71526256153

## 車輛資料 Vehicle Information

## 車輛認證總結報告 Vehicle Inspection Findings

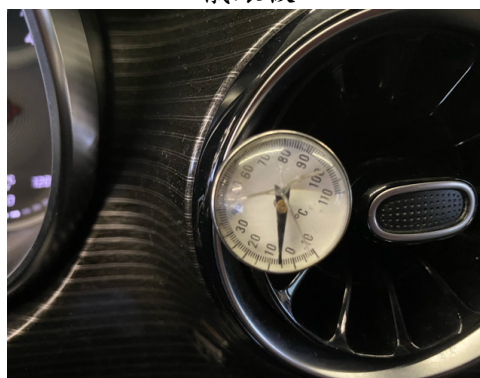
空調溫度

| 5. 前空調風速開關各段風速 | 正常 | 6. 前空調冷氣作動中央出風口溫度 | 5°C |
