認證編號 CPF71526256156

## 車輛資料 Vehicle Information

## 車輛認證總結報告 Vehicle Inspection Findings

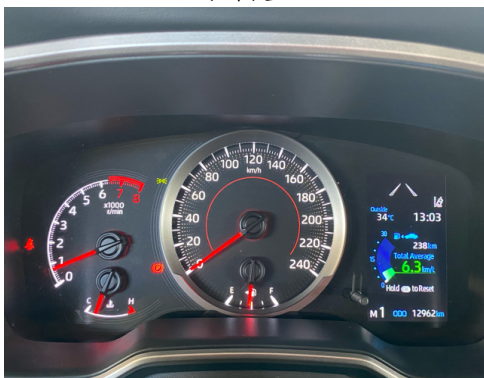
| 現況實車里程 Mileage<br>(僅揭露，不具保證效力) | 12,962 |

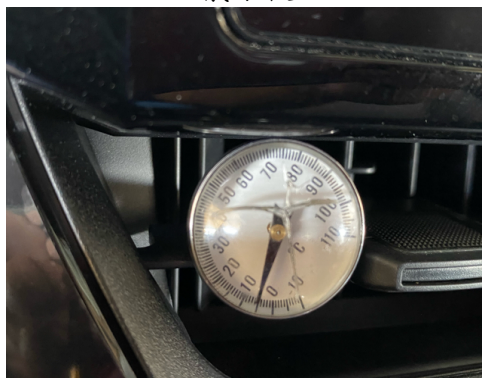
空調溫度

| 5. 前空調風速開關各段風速 | 正常 | 6. 前空調冷氣作動中央出風口溫度 | 5°C |
