認證編號 CPF71526256174

## 車輛資料 Vehicle Information

## 車輛認證總結報告 Vehicle Inspection Findings

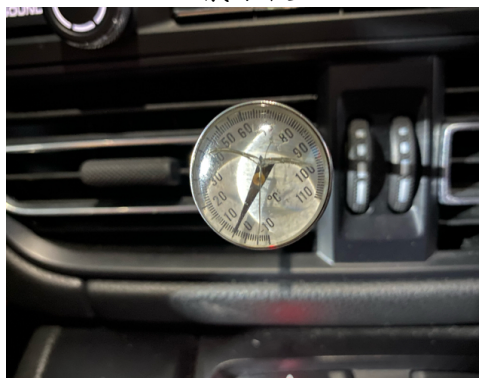
空調溫度

| 5. 前空調風速開關各段風速 | 正常 | 6. 前空調冷氣作動中央出風口溫度 | 5°C |
