YES 車輛認證書

受檢測車輛通過YES認證鑑定標準
This vehicle has passed the YES Evaluation Standard

認證編號 CPF71526256180

車輛認證總結報告 Vehicle Inspection Findings

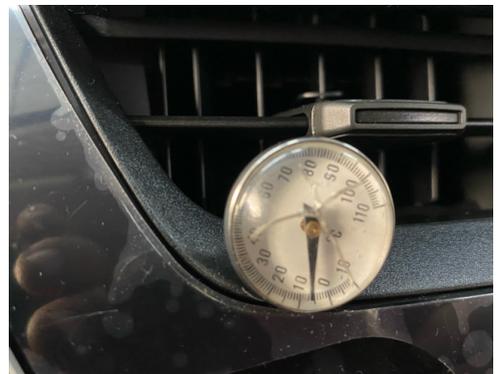
空調溫度

| 5. 前空調風速開關各段風速 | 正常 | 6. 前空調冷氣作動中央出風口溫度 | 5°C |
