認證編號 CPF71526256188

## 車輛資料 Vehicle Information

## 車輛認證總結報告 Vehicle Inspection Findings

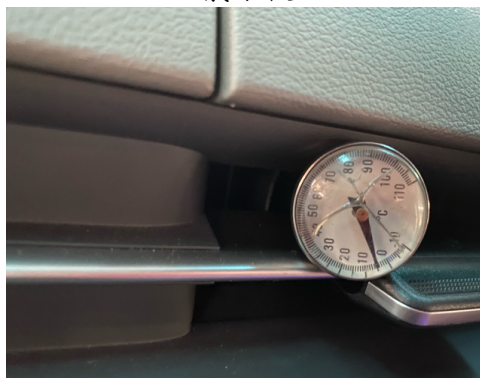
空調溫度

| 1. 檢查室外氣溫 | 32°C | 2. 後空調冷氣作動中央出風口溫度 | 5°C |
| 5. 前空調風速開關各段風速 | 正常 | 6. 前空調冷氣作動中央出風口溫度 | 5°C |
