認證編號 CPF71526256191

## 車輛資料 Vehicle Information

| 廠牌 Make | NISSAN |
| 車型 Model | JUKE |

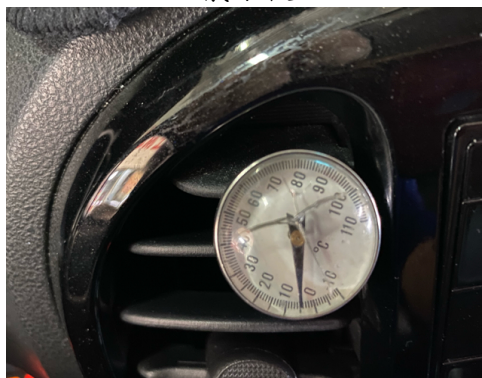
空調溫度

| 5. 前空調風速開關各段風速 | 正常 | 6. 前空調冷氣作動中央出風口溫度 | 5°C |
