認證編號 CPF71526256207

## 車輛資料 Vehicle Information

## 車輛認證總結報告 Vehicle Inspection Findings

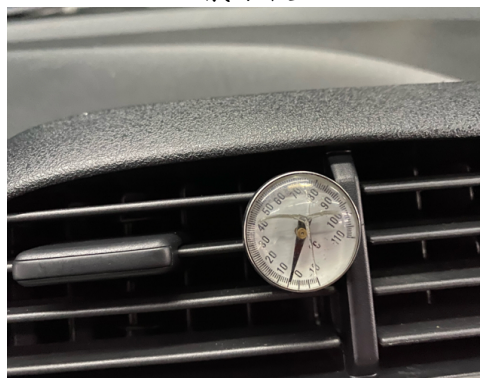
空調溫度

| 5. 前空調風速開關各段風速 | 正常 | 6. 前空調冷氣作動中央出風口溫度 | 5°C |
