認證編號 CPF71526256213

## 車輛資料 Vehicle Information

## 車輛認證總結報告 Vehicle Inspection Findings

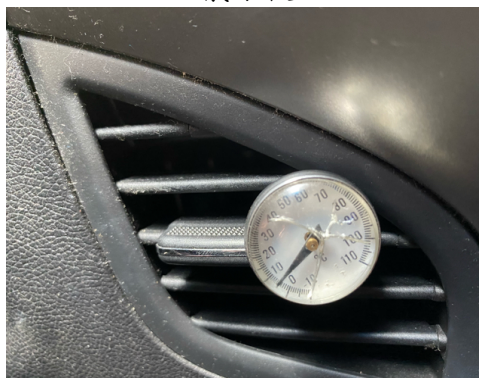
空調溫度

| 5. 前空調風速開關各段風速 | 正常 | 6. 前空調冷氣作動中央出風口溫度 | 5°C |
