認證編號 CPF71526256216

## 車輛資料 Vehicle Information

| 廠牌 Make | TOYOTA |
| 車型 Model | ALTIS |

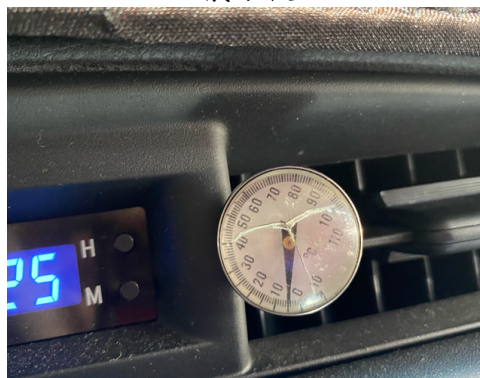
空調溫度

| 5. 前空調風速開關各段風速 | 正常 | 6. 前空調冷氣作動中央出風口溫度 | 5°C |
