# YES 車輛查定報告

## 車輛認證總結報告 Vehicle Inspection Findings

廠牌：HYUNDAI  
排檔型式：手自排  
儀表里程數：100,439

車型：ELANTRA  
引擎號碼：\*\*\*AGU9392\*\*  
車身號碼：RFHDB41FBHS00\*\*\*\*

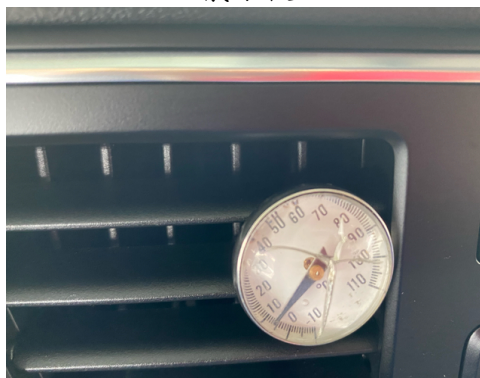
空調溫度

| 5. 前空調風速開關各段風速 | 正常 | 6. 前空調冷氣作動中央出風口溫度 | 5°C |
