# YES 車輛認證書

認證編號 CPF71526256258

| 廠牌 Make | VW |
| 車型 Model | GOLF |

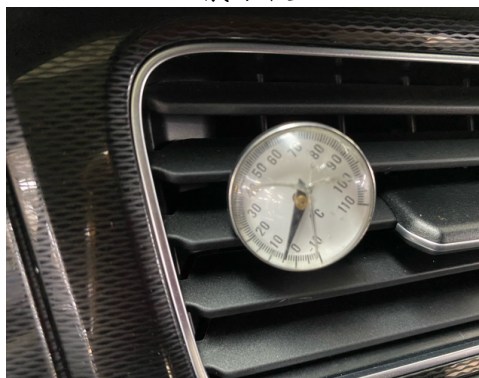
空調溫度

| 5. 前空調風速開關各段風速 | 正常 | 6. 前空調冷氣作動中央出風口溫度 | 5°C |
