認證編號 CPF71526256260

## 車輛資料 Vehicle Information

## 車輛認證總結報告 Vehicle Inspection Findings

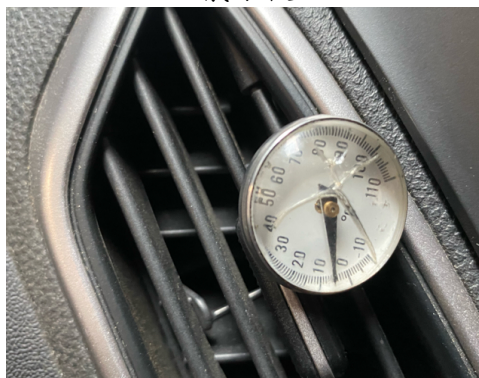
空調溫度

| 5. 前空調風速開關各段風速 | 正常 | 6. 前空調冷氣作動中央出風口溫度 | 5°C |
