認證編號 CPF71526256266

## 車輛資料 Vehicle Information

## 車輛認證總結報告 Vehicle Inspection Findings

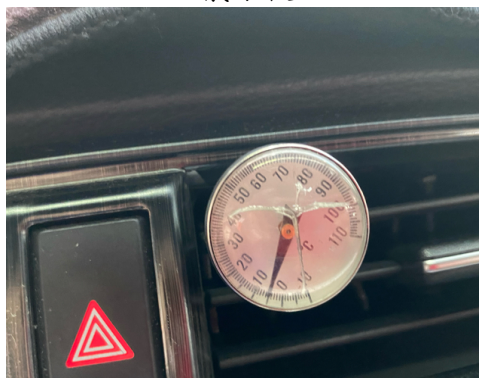
空調溫度

| 5. 前空調風速開關各段風速 | 正常 | 6. 前空調冷氣作動中央出風口溫度 | 5°C |
