認證編號 CPF71526256267

## 車輛資料 Vehicle Information

## 車輛認證總結報告 Vehicle Inspection Findings

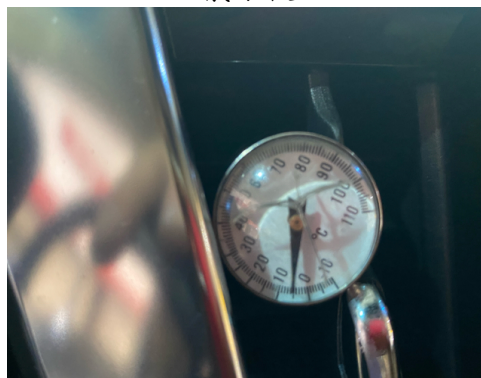
空調溫度

| 5. 前空調風速開關各段風速 | 正常 | 6. 前空調冷氣作動中央出風口溫度 | 5°C |
