# YES 車輛認證書

認證編號 CPF71526256269

| 廠牌 Make | FORD |
| 車型 Model | FOCUS |

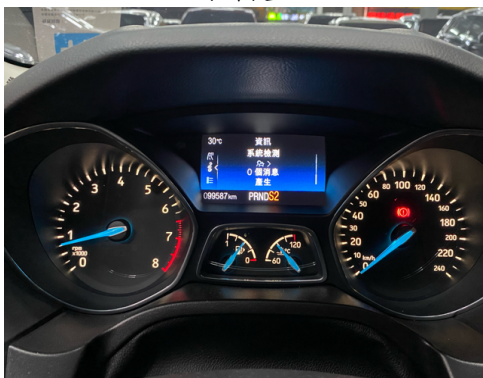
| 現況實車里程 Mileage<br>(僅揭露, 不具保證效力) | 99,587 |

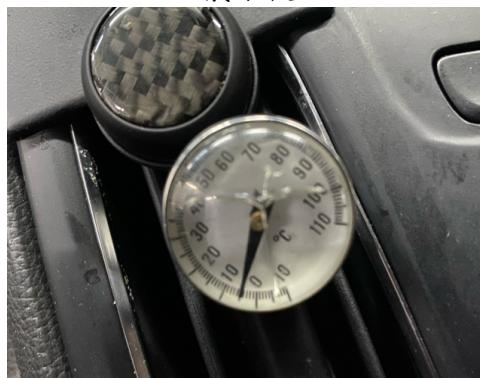
空調溫度

| 5. 前空調風速開關各段風速 | 正常 | 6. 前空調冷氣作動中央出風口溫度 | 5°C |
