# YES 車輛認證書

受檢測車輛通過YES認證鑑定標準  
This vehicle has passed the YES Evaluation Standard

認證編號 CPF71526256290

| 車型 Model | ALTIS |

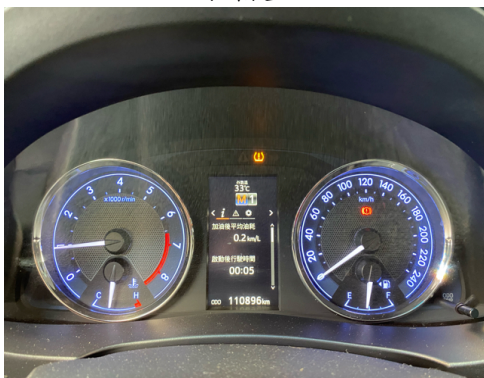
| 現況實車里程 Mileage<br>(僅揭露，不具保證效力) | 110,896 |

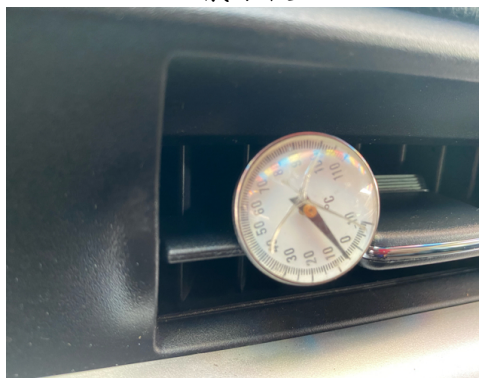
空調溫度

| 5. 前空調風速開關各段風速 | 正常 | 6. 前空調冷氣作動中央出風口溫度 | 5°C |
