# YES 車輛認證書

## 車輛認證總結報告 Vehicle Inspection Findings

認證編號 CPF71526256291

| 車型 Model | ODYSSEY |

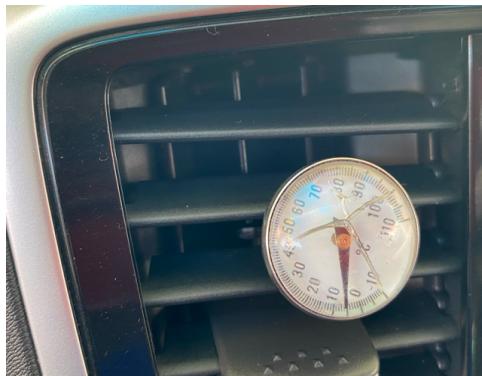
空調溫度

| 1. 檢查室外氣溫 | 32°C | 2. 後空調冷氣作動中央出風口溫度 | 5°C |
| 5. 前空調風速開關各段風速 | 正常 | 6. 前空調冷氣作動中央出風口溫度 | 5°C |
