認證編號 CPF71526256292

## 車輛資料 Vehicle Information

## 車輛認證總結報告 Vehicle Inspection Findings

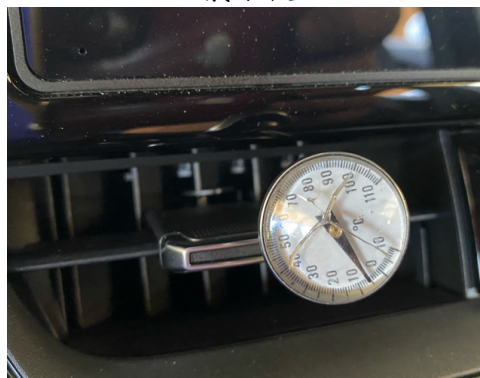
空調溫度

| 5. 前空調風速開關各段風速 | 正常 | 6. 前空調冷氣作動中央出風口溫度 | 5°C |
