認證編號 CPF71526257049

## 車輛資料 Vehicle Information

## 車輛認證總結報告 Vehicle Inspection Findings

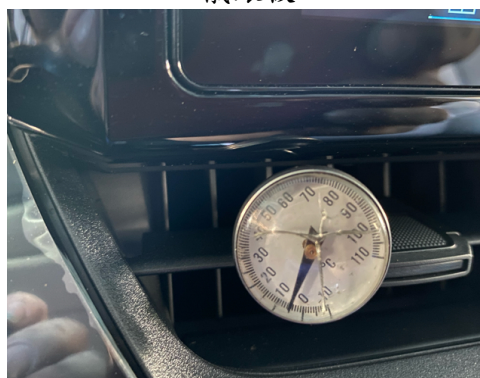
空調溫度

| 5. 前空調風速開關各段風速 | 正常 | 6. 前空調冷氣作動中央出風口溫度 | 5°C |
