認證編號 CPF71526257082

## 車輛資料 Vehicle Information

## 車輛認證總結報告 Vehicle Inspection Findings

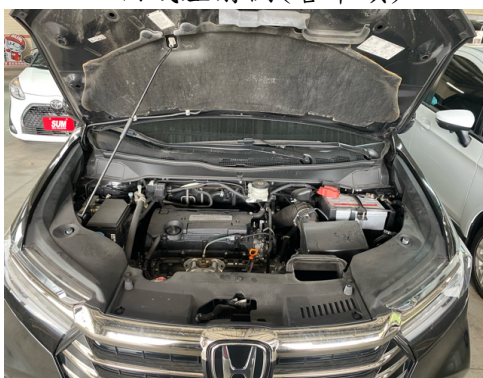
引擎室

| 5. 外觀有無漏油/水跡象 | 異常 | 6. 運轉時有無抖動或異常聲響 | 正常 |

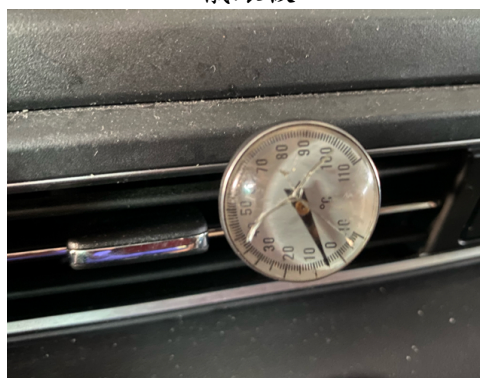
空調溫度

| 5. 前空調風速開關各段風速 | 正常 | 6. 前空調冷氣作動中央出風口溫度 | 5°C |
