認證編號 CPF71526257091

## 車輛資料 Vehicle Information

## 車輛認證總結報告 Vehicle Inspection Findings

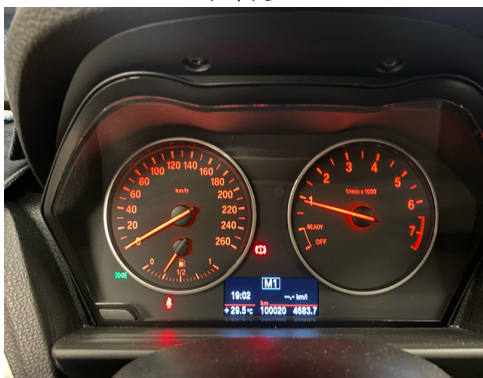
| 現況實車里程 Mileage<br>(僅揭露，不具保證效力) | 100,020 |

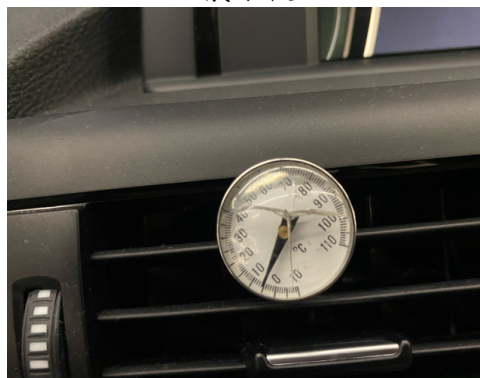
空調溫度

| 5. 前空調風速開關各段風速 | 正常 | 6. 前空調冷氣作動中央出風口溫度 | 5°C |
