認證編號 CPF71526257107

## 車輛資料 Vehicle Information

## 車輛認證總結報告 Vehicle Inspection Findings

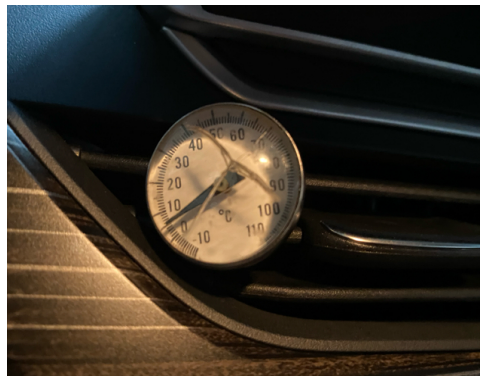
空調溫度

| 5. 前空調風速開關各段風速 | 正常 | 6. 前空調冷氣作動中央出風口溫度 | 5°C |
