認證編號 CPF71526257134

## 車輛資料 Vehicle Information

## 車輛認證總結報告 Vehicle Inspection Findings

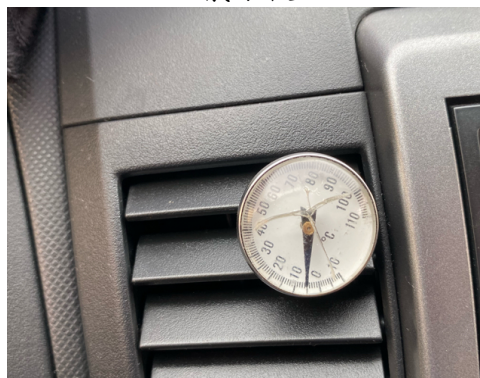
空調溫度

| 5. 前空調風速開關各段風速 | 正常 | 6. 前空調冷氣作動中央出風口溫度 | 5°C |
