認證編號 CPF71526257178

## 車輛資料 Vehicle Information

| 廠牌 Make | ISUZU |
| 車型 Model | ELF |

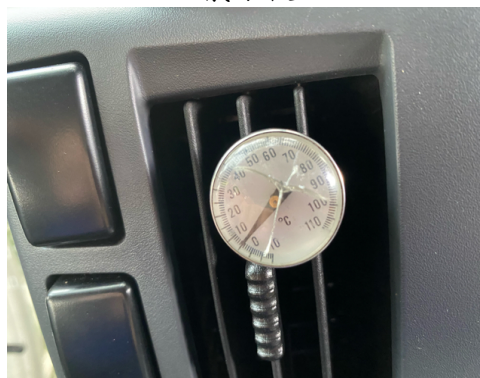
空調溫度

| 5. 前空調風速開關各段風速 | 正常 | 6. 前空調冷氣作動中央出風口溫度 | 5°C |
