# YES 車輛認證書

認證編號 CPF71526257202

| 車型 Model | ELANTRA |

## 車輛認證總結報告 Vehicle Inspection Findings

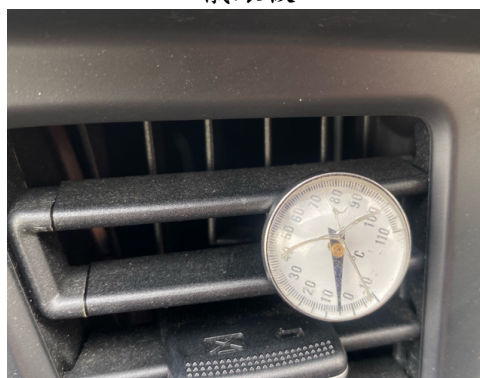
空調溫度

| 5. 前空調風速開關各段風速 | 正常 | 6. 前空調冷氣作動中央出風口溫度 | 5°C |
