認證編號 CPF71526257216

## 車輛資料 Vehicle Information

## 車輛認證總結報告 Vehicle Inspection Findings

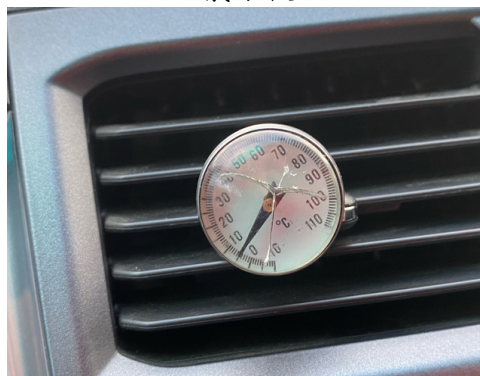
空調溫度

| 5. 前空調風速開關各段風速 | 正常 | 6. 前空調冷氣作動中央出風口溫度 | 5°C |
