認證編號 CPF71526257221

## 車輛資料 Vehicle Information

## 車輛認證總結報告 Vehicle Inspection Findings

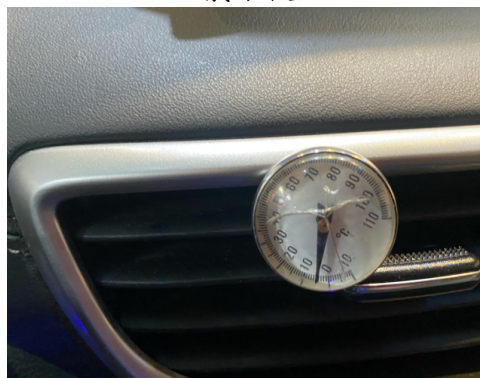
空調溫度

| 5. 前空調風速開關各段風速 | 正常 | 6. 前空調冷氣作動中央出風口溫度 | 5°C |
