認證編號 CPF71526257226

## 車輛資料 Vehicle Information

## 車輛認證總結報告 Vehicle Inspection Findings

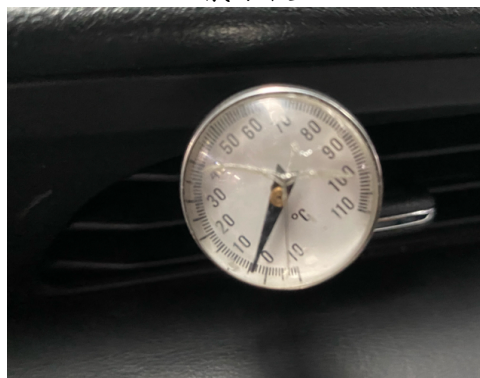
空調溫度

| 5. 前空調風速開關各段風速 | 正常 | 6. 前空調冷氣作動中央出風口溫度 | 5°C |
