認證編號 CPF71526257227

## 車輛資料 Vehicle Information

## 車輛認證總結報告 Vehicle Inspection Findings

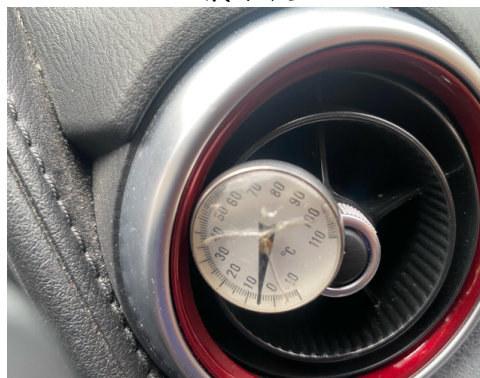
空調溫度

| 5. 前空調風速開關各段風速 | 正常 | 6. 前空調冷氣作動中央出風口溫度 | 5°C |
