認證編號 CPF71526258040

## 車輛資料 Vehicle Information

## 車輛認證總結報告 Vehicle Inspection Findings

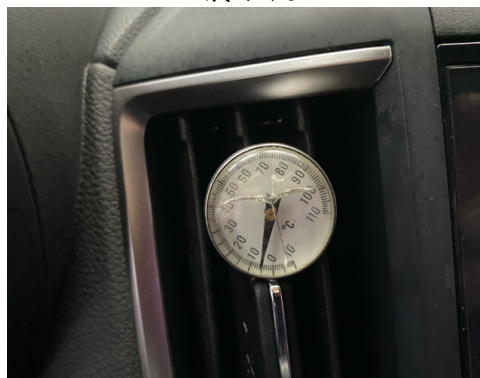
空調溫度

| 5. 前空調風速開關各段風速 | 正常 | 6. 前空調冷氣作動中央出風口溫度 | 5°C |
