認證編號 CPF71526258053

## 車輛資料 Vehicle Information

## 車輛認證總結報告 Vehicle Inspection Findings

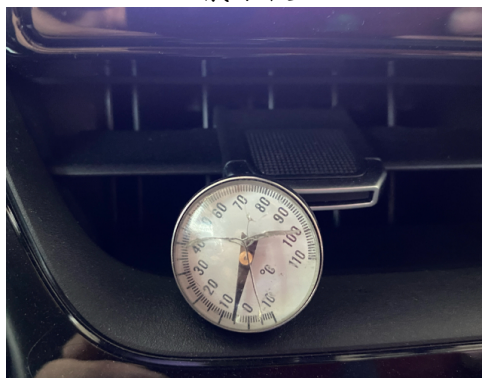
空調溫度

| 5. 前空調風速開關各段風速 | 正常 | 6. 前空調冷氣作動中央出風口溫度 | 5°C |
