認證編號 CPF71526258059

## 車輛資料 Vehicle Information

## 車輛認證總結報告 Vehicle Inspection Findings

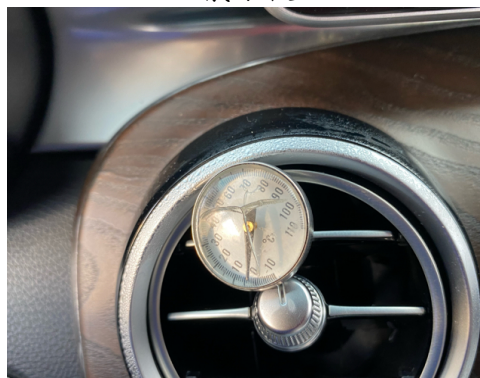
空調溫度

| 5. 前空調風速開關各段風速 | 正常 | 6. 前空調冷氣作動中央出風口溫度 | 5°C |
