認證編號 CPF71526258065

## 車輛資料 Vehicle Information

## 車輛認證總結報告 Vehicle Inspection Findings

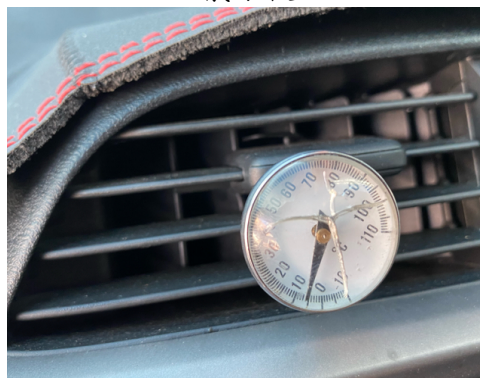
空調溫度

| 5. 前空調風速開關各段風速 | 正常 | 6. 前空調冷氣作動中央出風口溫度 | 5°C |
