# YES 車輛認證書

認證編號 CPF71526258079

| 廠牌 Make | HONDA |
| 車型 Model | CITY |

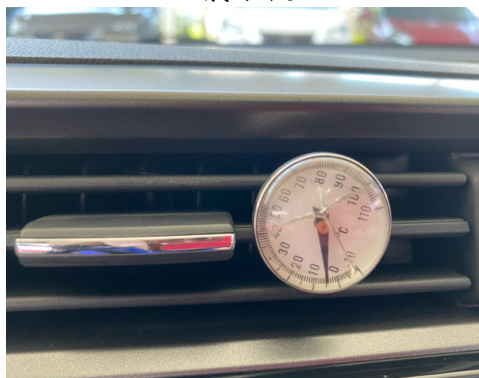
空調溫度

| 5. 前空調風速開關各段風速 | 正常 | 6. 前空調冷氣作動中央出風口溫度 | 5°C |
