YES 車輛認證書

認證編號 CPF71526258083

廠牌 Make	TOYOTA
車型 Model	CAMRY
年份 Year	2022/08
排氣量 Displacement	1,987
車身號碼 VIN	JTNBB3HK10300****
引擎號碼 Engine Number	無引擎號碼
現況實車里程 Mileage (僅揭露, 不具保證效力)	27,381

車輛認證總結報告 Vehicle Inspection Findings

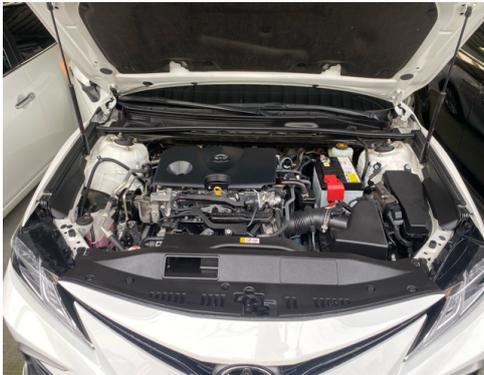
引擎室

1. 運轉時有無冒藍白煙、黑煙	正常	2. 水溫錶(燈)有無異常顯示	正常
3. 警告指示燈有無異常作動	正常	4. 機油油量、油質有無異常	正常
5. 外觀有無漏油/水跡象	正常	6. 運轉時有無抖動或異常聲響	正常
7. 外觀有無修補或龜裂跡象	正常	8. 冷卻風扇作動有無異常	正常
9. 加速有無不順暢或無法加速	正常	10. 高速運轉有無異常聲響	正常
11. 冷卻水有無添加防鏽劑	正常

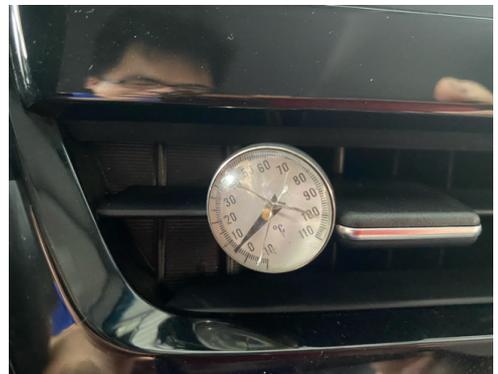
空調溫度

1. 檢查室外氣溫	32°C	2. 後空調冷氣作動中央出風口溫度	無此項目
3. 冷凝器散熱風扇有無運轉異常	正常	4. 前空調冷氣A/C開關燈號	正常
5. 前空調風速開關各段風速	正常	6. 前空調冷氣作動中央出風口溫度	5°C
7. 後空調冷氣A/C開關燈號	無此項目	8. 後空調風速開關各段風速	無此項目
