認證編號 CPF71526258093

## 車輛資料 Vehicle Information

## 車輛認證總結報告 Vehicle Inspection Findings

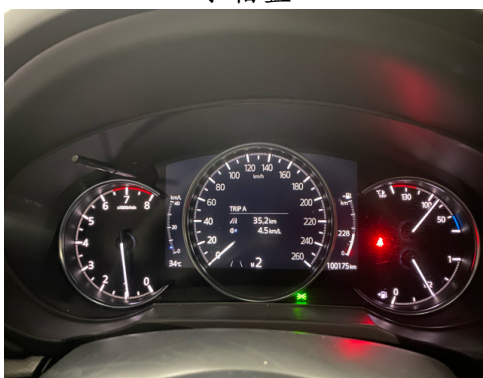
| 現況實車里程 Mileage<br>(僅揭露，不具保證效力) | 100,175 |

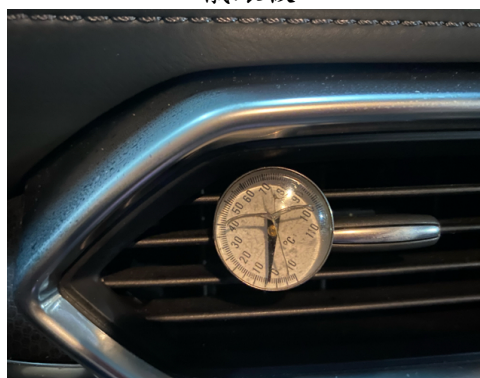
空調溫度

| 5. 前空調風速開關各段風速 | 正常 | 6. 前空調冷氣作動中央出風口溫度 | 5°C |
