認證編號 CPF71526258101

## 車輛資料 Vehicle Information

## 車輛認證總結報告 Vehicle Inspection Findings

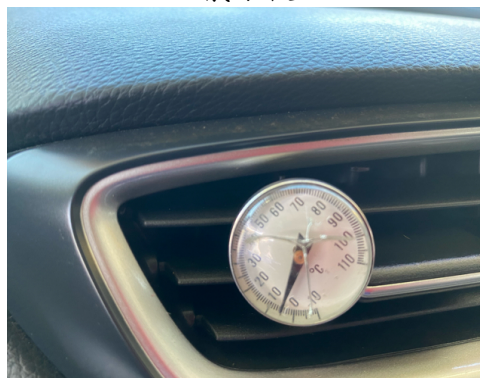
空調溫度

| 5. 前空調風速開關各段風速 | 正常 | 6. 前空調冷氣作動中央出風口溫度 | 5°C |
