認證編號 CPF71526258119

## 車輛資料 Vehicle Information

| 廠牌 Make | KIA |
| 車型 Model | PICANTO |

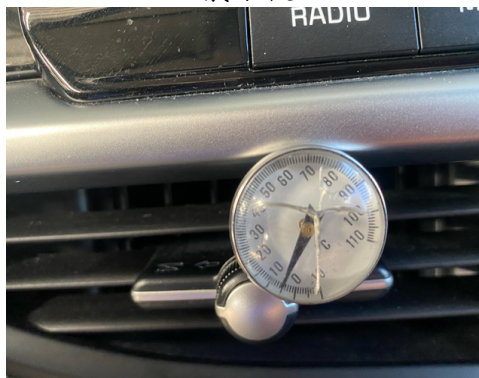
空調溫度

| 5. 前空調風速開關各段風速 | 正常 | 6. 前空調冷氣作動中央出風口溫度 | 5°C |
