認證編號 CPF71526258121

## 車輛資料 Vehicle Information

## 車輛認證總結報告 Vehicle Inspection Findings

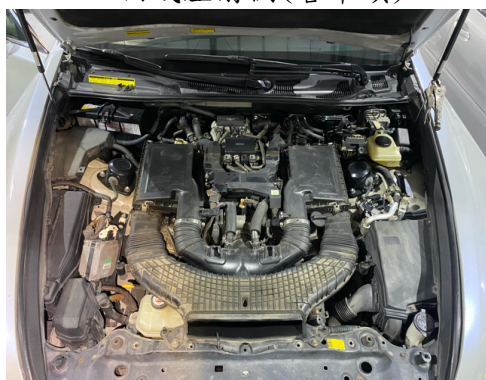
引擎室

| 5. 外觀有無漏油/水跡象 | 異常 | 6. 運轉時有無抖動或異常聲響 | 正常 |

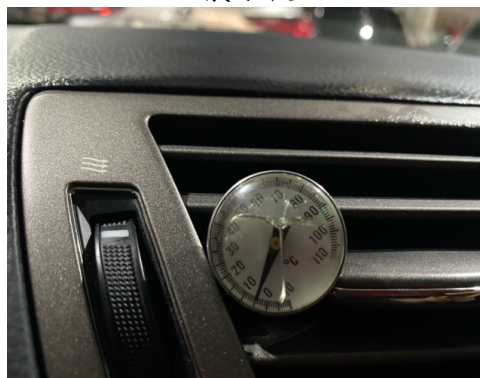
空調溫度

| 5. 前空調風速開關各段風速 | 正常 | 6. 前空調冷氣作動中央出風口溫度 | 5°C |
