認證編號 CPF71526258122

## 車輛資料 Vehicle Information

## 車輛認證總結報告 Vehicle Inspection Findings

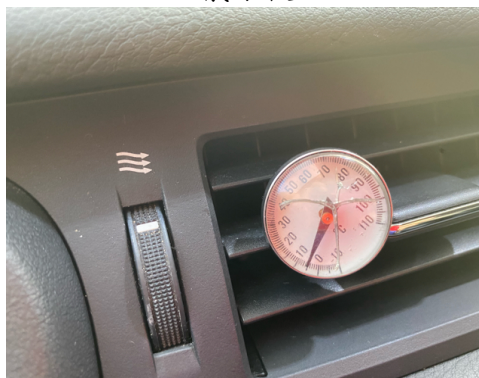
空調溫度

| 5. 前空調風速開關各段風速 | 正常 | 6. 前空調冷氣作動中央出風口溫度 | 5°C |
