# YES 車輛查定報告

**查定編號** CPF71526258134

## 車輛資料 Vehicle Information

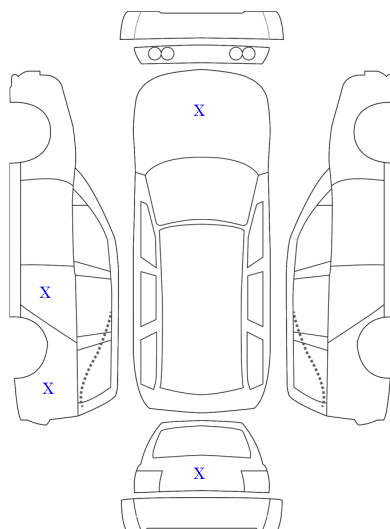
車體外觀圖

左側有鈑修痕。  
左後方有鈑修痕。  
正前方有鈑修痕。  
正後方有鈑修痕。
