認證編號 CPF71526258151

## 車輛資料 Vehicle Information

## 車輛認證總結報告 Vehicle Inspection Findings

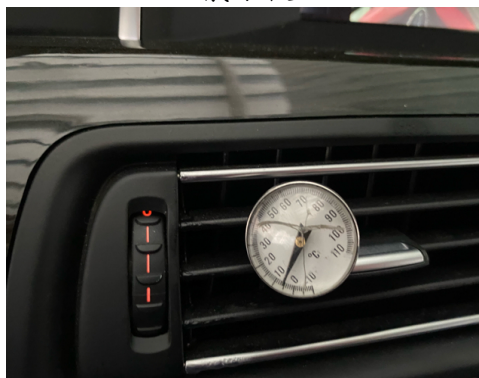
空調溫度

| 5. 前空調風速開關各段風速 | 正常 | 6. 前空調冷氣作動中央出風口溫度 | 5°C |
