認證編號 CPF71526258155

## 車輛資料 Vehicle Information

## 車輛認證總結報告 Vehicle Inspection Findings

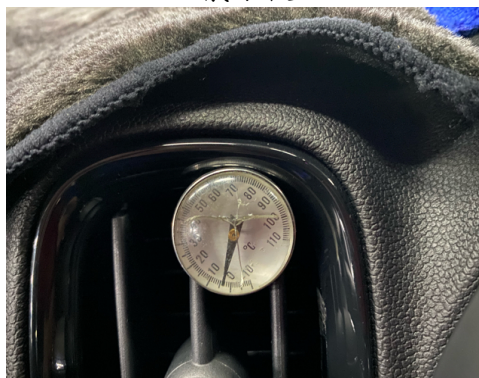
空調溫度
