認證編號 CPF71526258156

## 車輛資料 Vehicle Information

## 車輛認證總結報告 Vehicle Inspection Findings

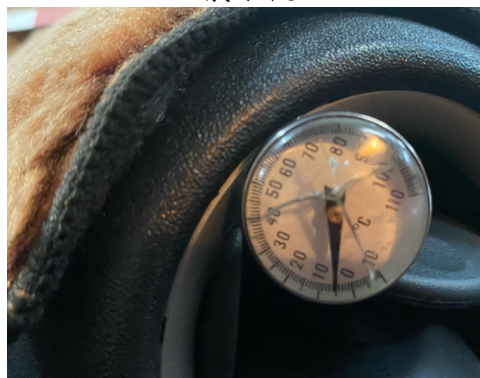
空調溫度

| 5. 前空調風速開關各段風速 | 正常 | 6. 前空調冷氣作動中央出風口溫度 | 5°C |
